云浮市新兴县凤凰小学对面大果园地块 土壤污染状况初步调查报告

项目责任单位：云浮市正博教育投资有限公司

报告编制单位：广东天鉴检测技术服务股份有限公司

编制日期：二〇二一年十二月

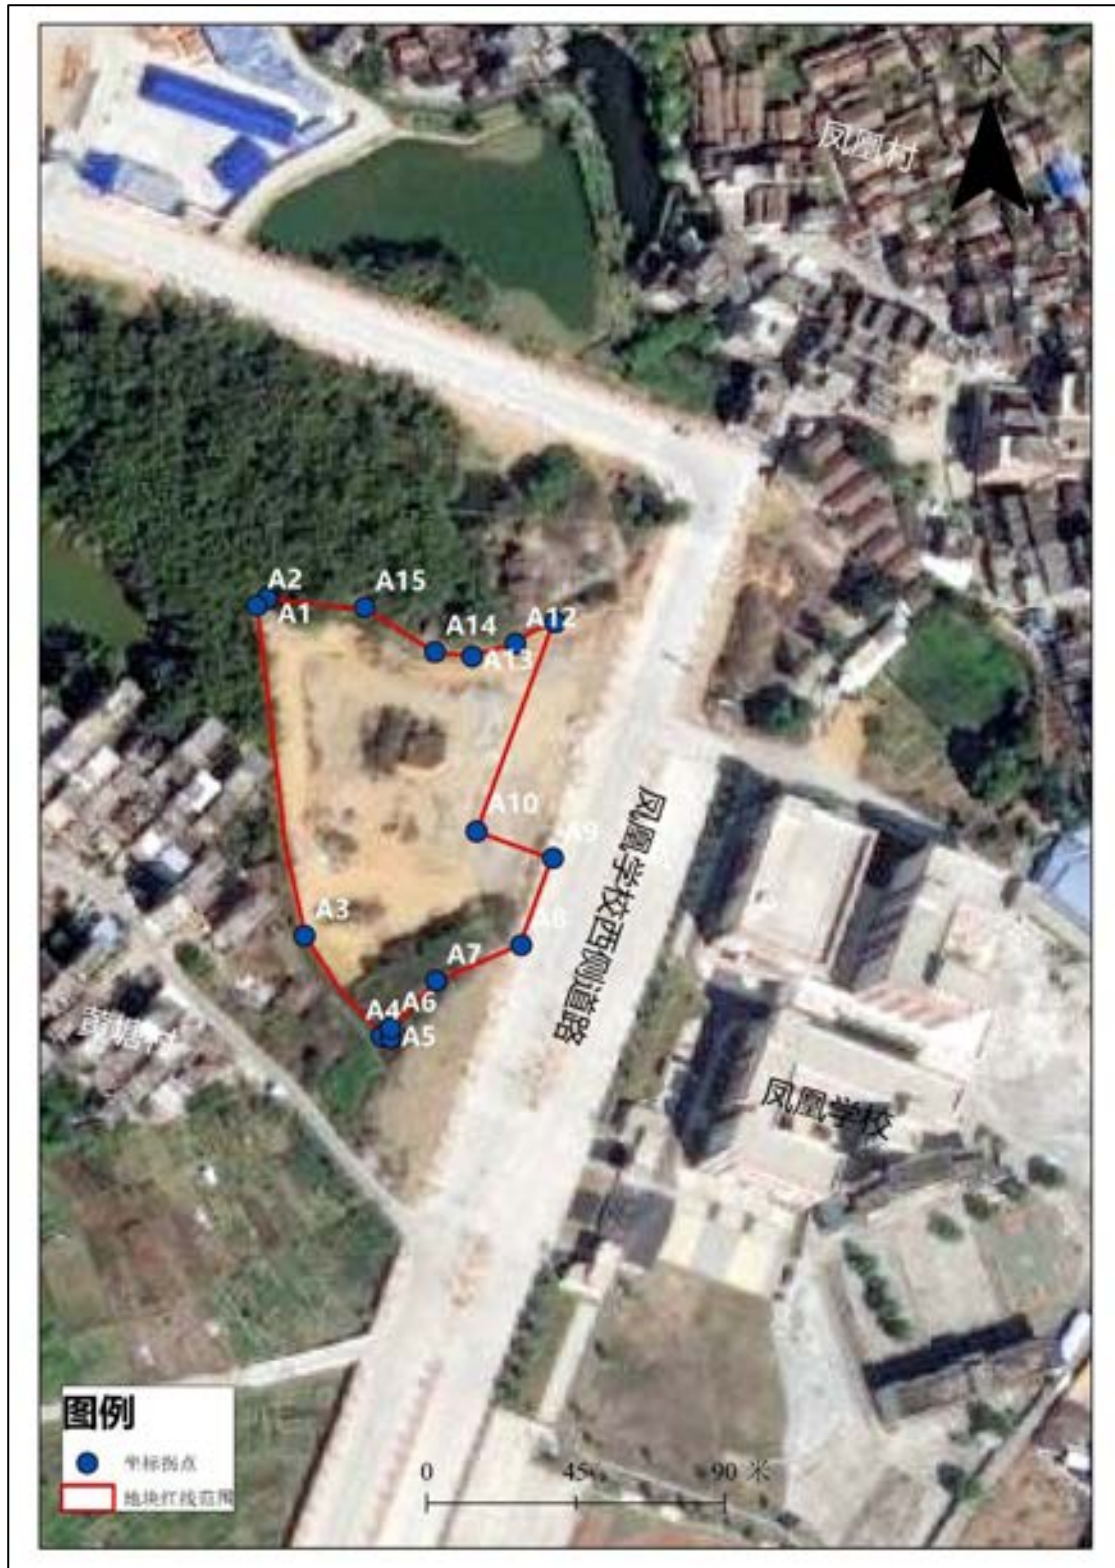
图 1.2-1 地块红线范围及范围控制点

大果园地块位于云浮市新兴县新城镇凤凰学校西北侧,占地面积为7745.67 m²,中心地理坐标(国家2000地理坐标系)为X:3181156.0, Y: 2510223.843。调查范围与项目红线范围一致,地块范围边界控制点坐标见表1.2-1,范围影像见图1.2-1。

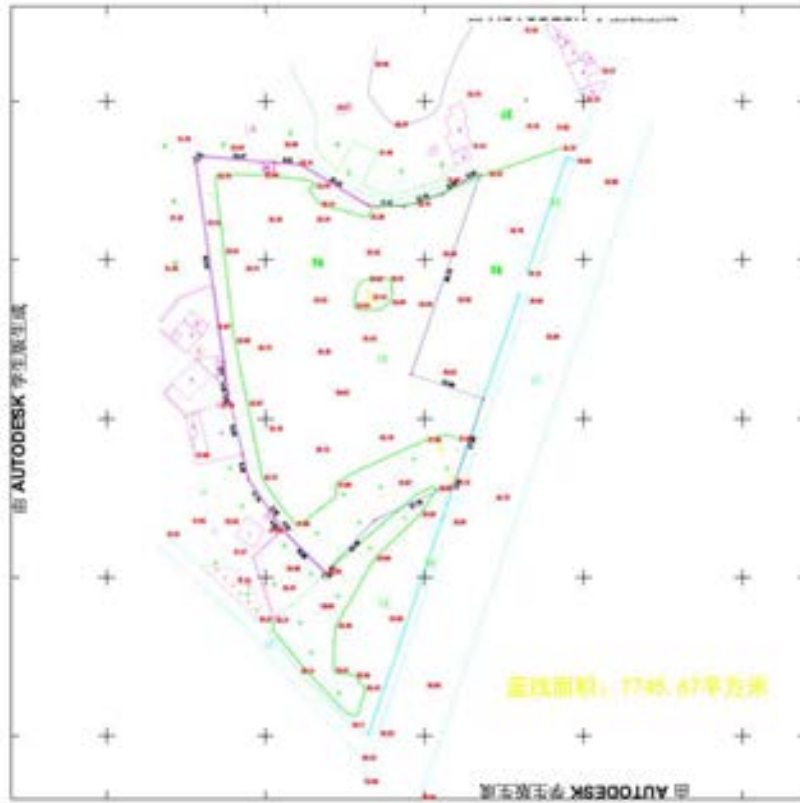
图 2.2-1 地块地形图

地块内地形平坦开阔,无地表水分布,地块地面标高为 30.08-31.55 m。地块地形图见图 2.2-1,现状照片见图 2.2-2。

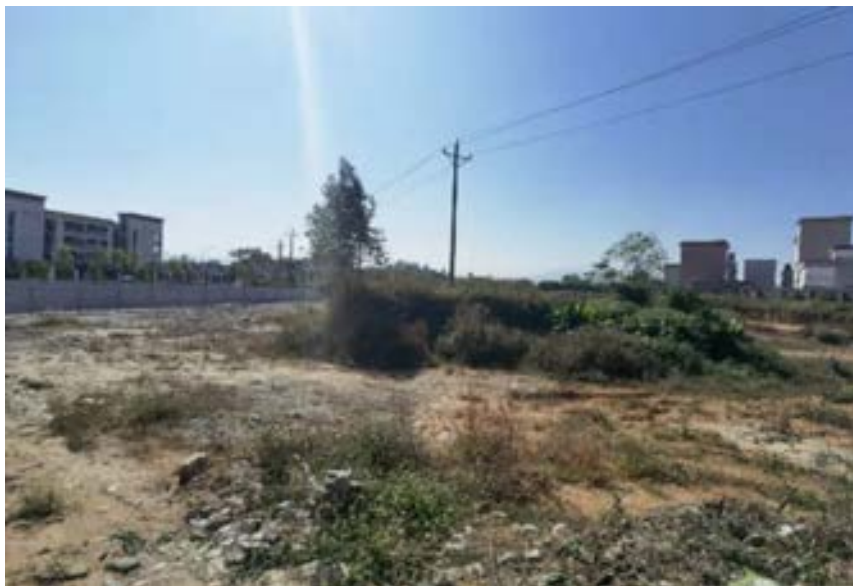
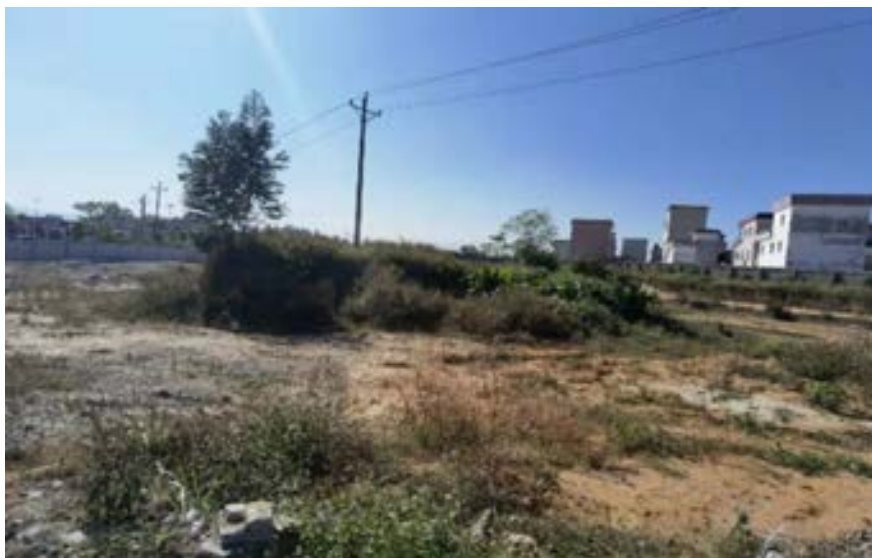
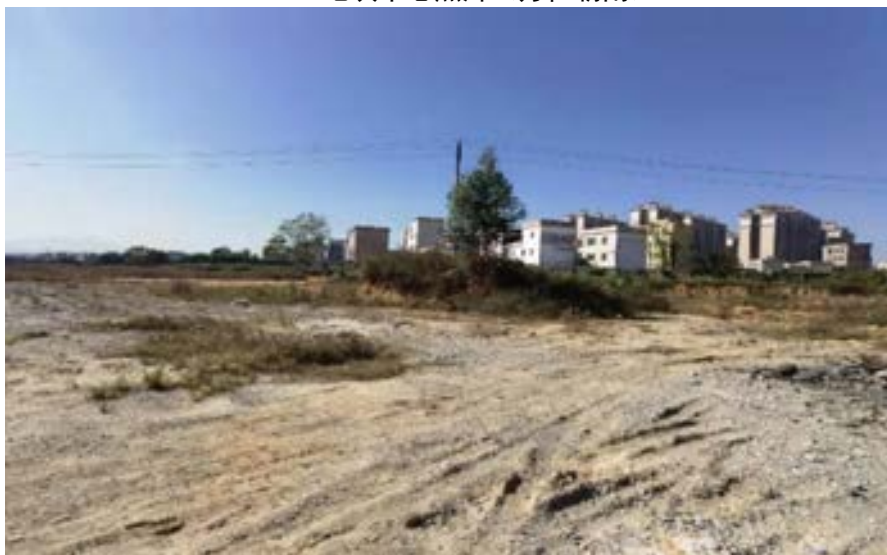
图 2.2-2 项目现状照片

我司技术人员于 2021 年 12 月对地块进行现场踏勘,地块内现状主要为空地、杂草荒地和池塘,地块内无任何建筑,无任何工业企业入驻,也不存在污水处理厂、垃圾填埋场、垃圾焚烧厂、危险废物及污泥处理处置等市政基础设施。

现场踏勘结果显示，地块内现状主要为荒地，地块内无任何建筑，无任何工业企业入驻，也不存在污水处理厂、垃圾填埋场、垃圾焚烧厂、危险废物及污泥处理处置等市政基础设施，地块内无污染痕迹和腐蚀痕迹，无明显异味、刺激性气味。现场未发现有生活垃圾和工业垃圾填埋现象。

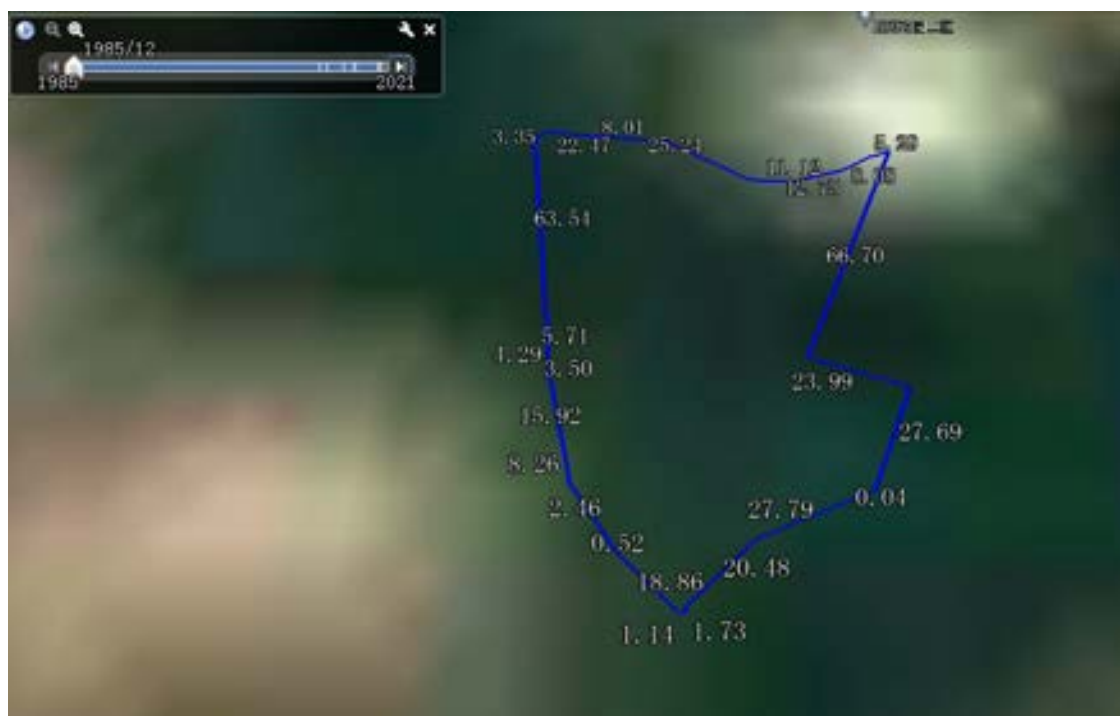
(1) 第一阶段：上世纪 80 年代~2020 年 11 月，地块为农业用地（果园），主要种植荔枝、龙眼和菠萝蜜。地块内的建构物为水果仓库及休息区。2018 年地块东南侧的鱼塘进行了抽干和回填，未发现有填埋倾倒生活垃圾和工业垃圾的情况。¹

(2) 第二阶段：2020 年 11 月后，地块进了平整，建构物拆除。2020 年 11 月至今，未发现有填埋倾倒生活垃圾和工业垃圾的情况。

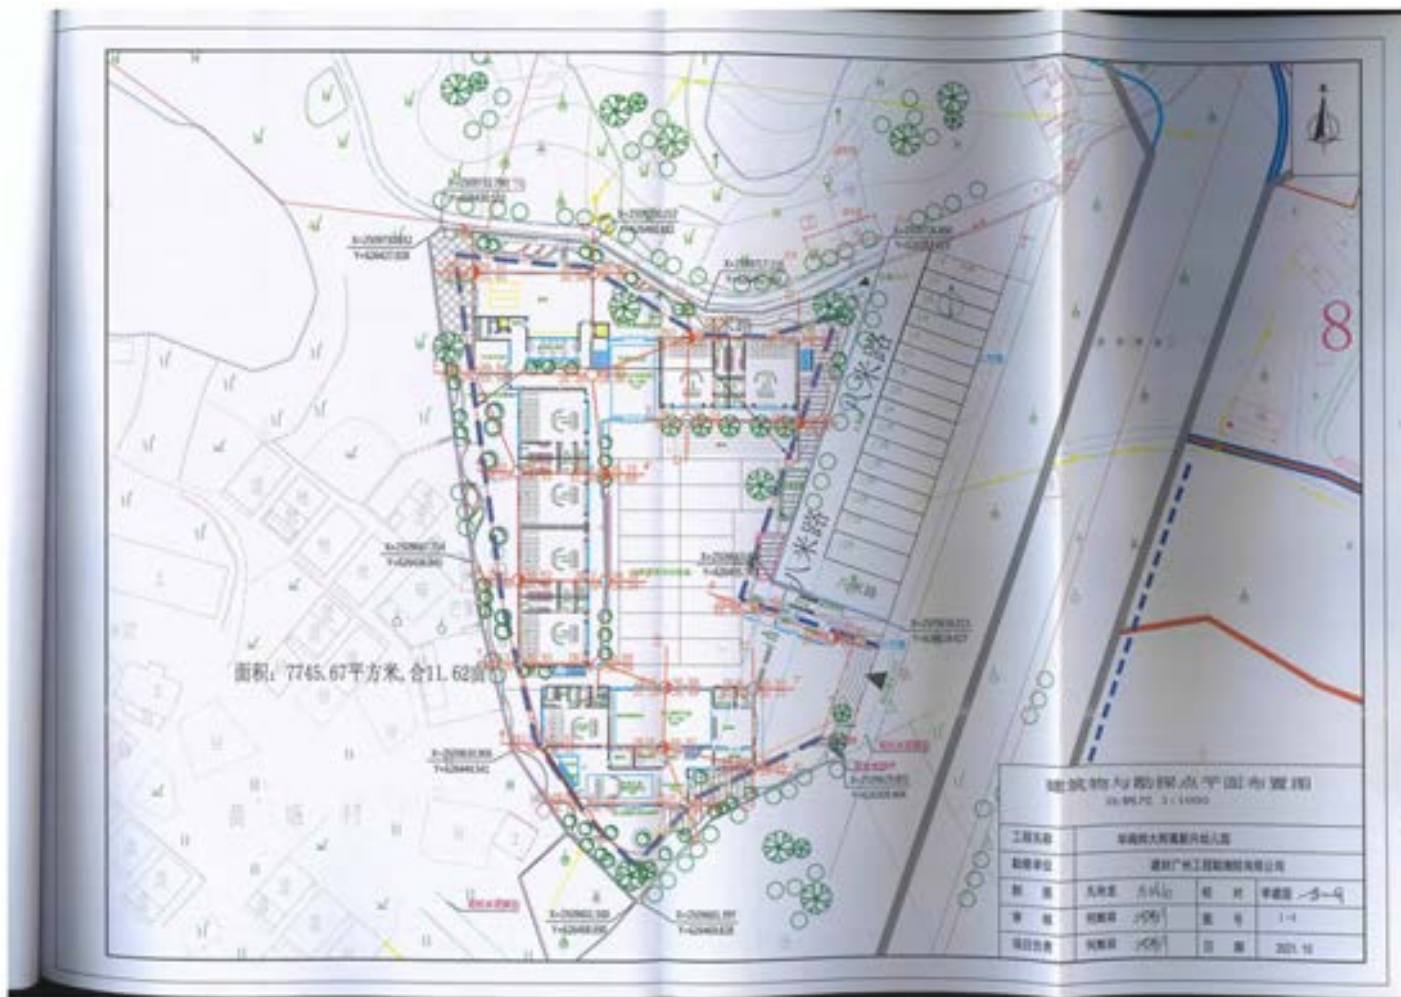
图 2.3-6 地块工程地质勘察点位分布

根据《华南师大附属新兴幼儿园岩土工程勘察报告》，建材广州工程勘测院有限公司 2021 年 12 月对地块进行了岩土工程勘察，共钻探地质勘察点位 23 个。根据钻孔揭露的岩层信息，地块内的自上而下的土层分别为冲积层及燕山期花岗。

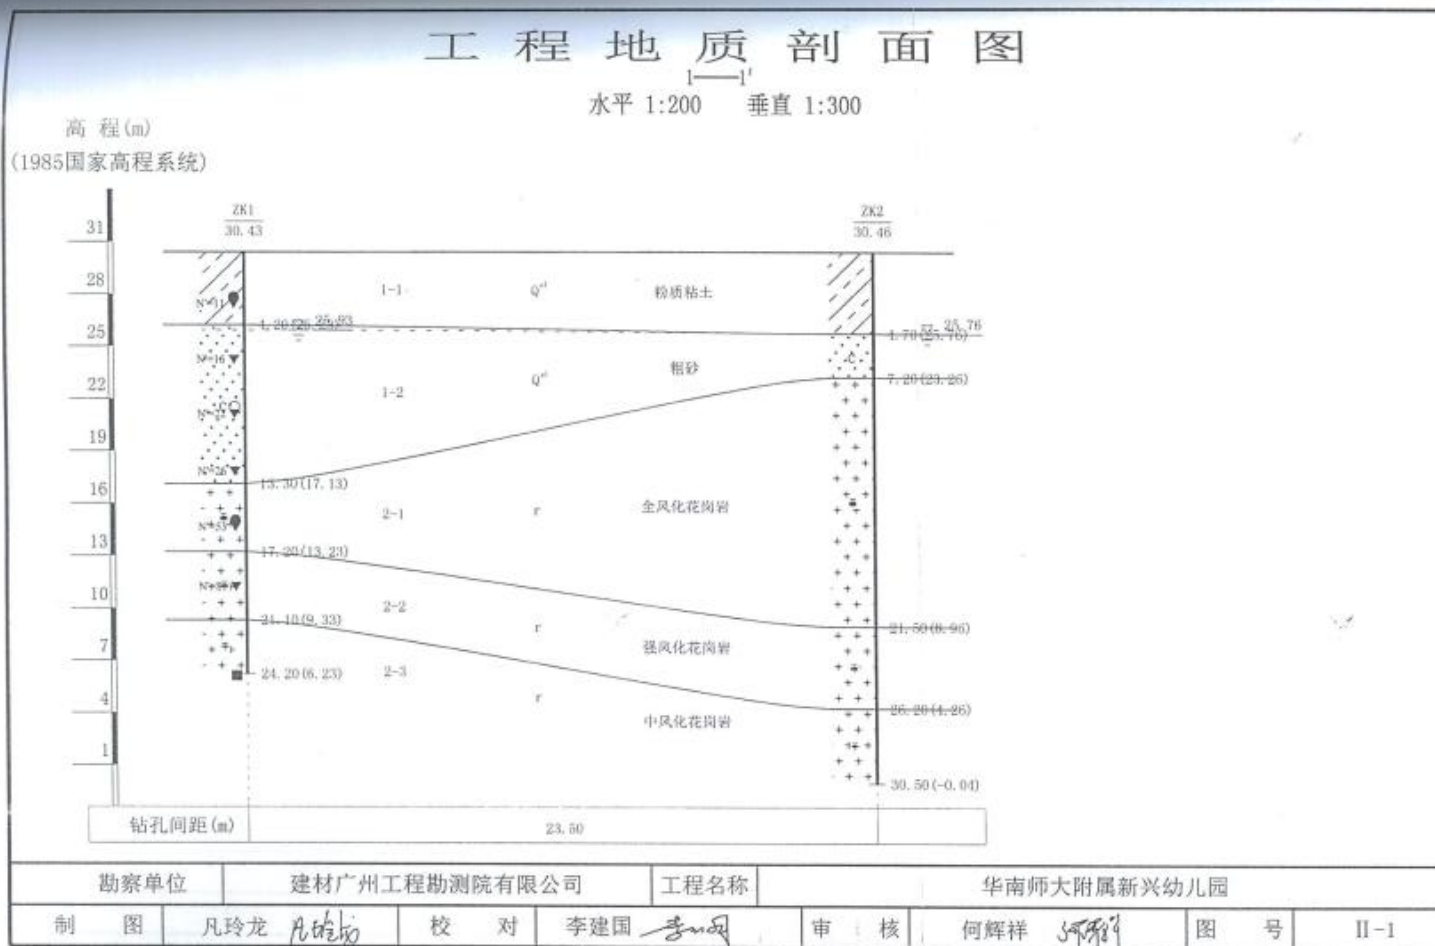
图 2.3-7 地块工程地质剖面图

地块中心工勘点位 ZK12 的钻孔柱状图见图 2.3-5，地块地质剖面图见图 2.3-7。

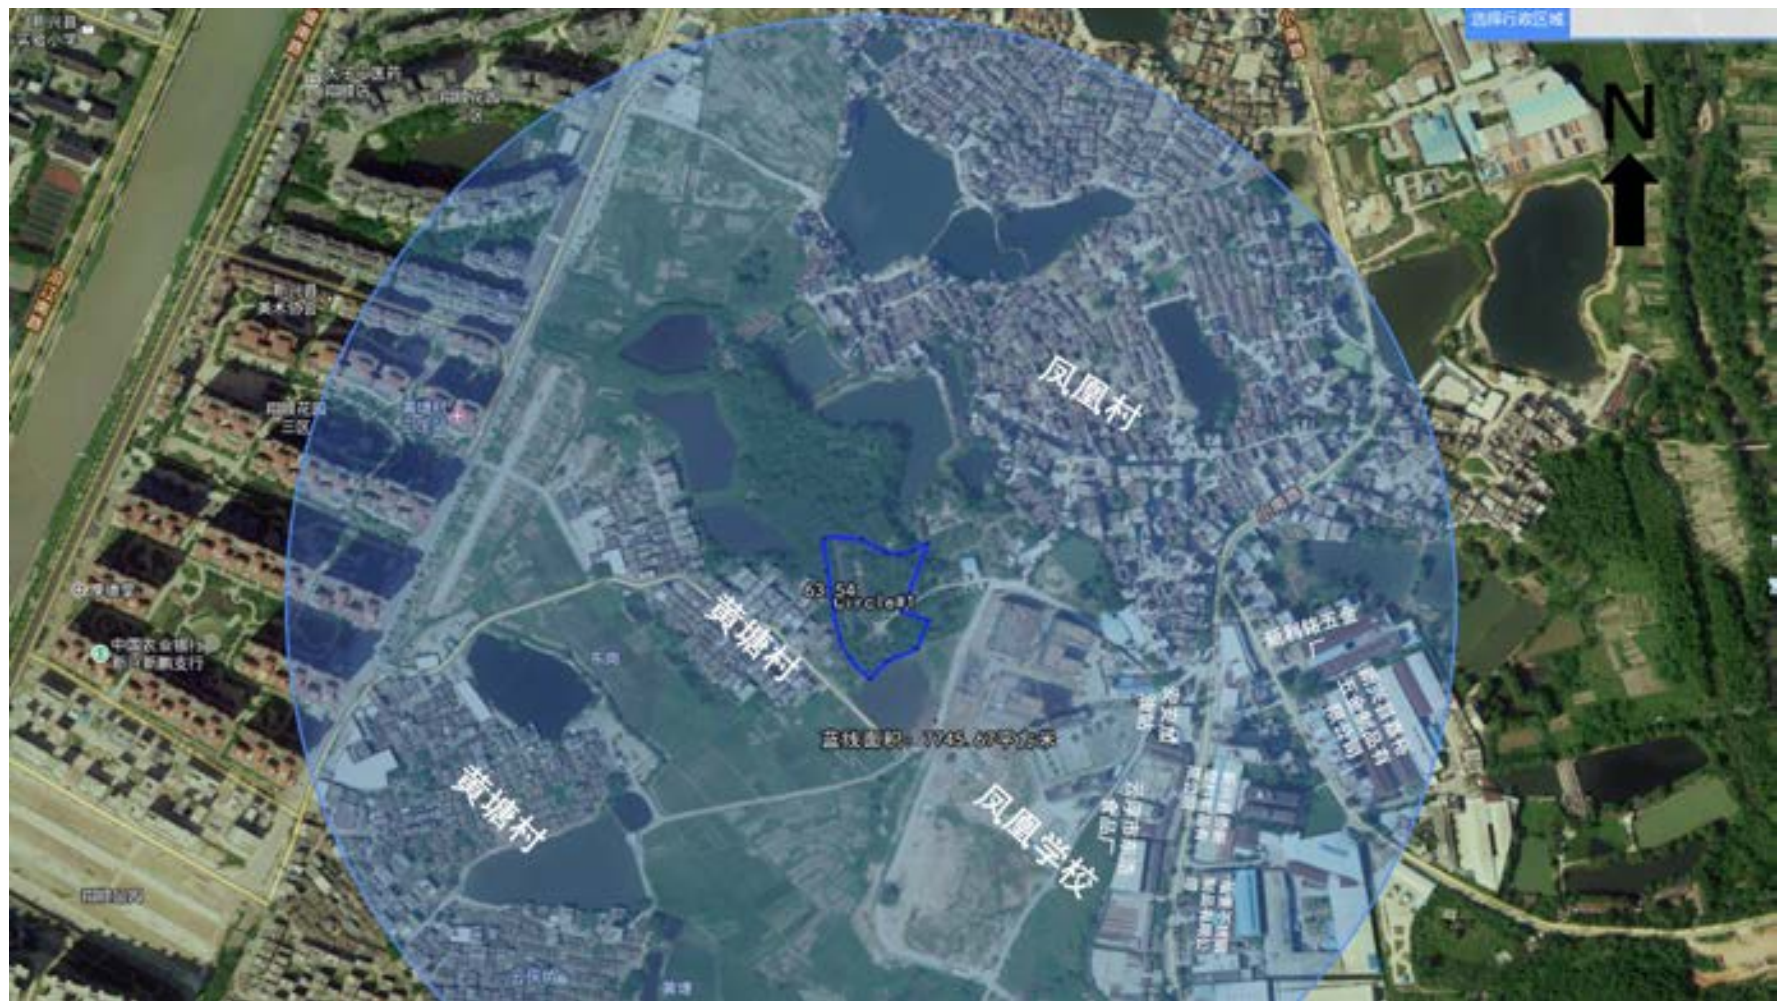
图 2.4-1 地块周边 500m 的现状

地块周边500m范围的现状见图2.4-1，周边情况如下：

地块北侧500m范围内主要为鱼塘、果园和凤凰村；

地块南侧500m范围内主要为农田、凤凰学校；

地块西侧500m范围内主要为黄塘村；

地块东侧500m范围内主要为凤凰学校、安安加油站和部分企业厂房，企业厂房包括云浮市东浩食品厂、新兴县侨新塑料制品有限公司、灿景不锈钢制品有限公司、新利铭五金厂、新兴县嘉裕五金制品有限公司。企业厂房与本地块的距离见表2.4-1。

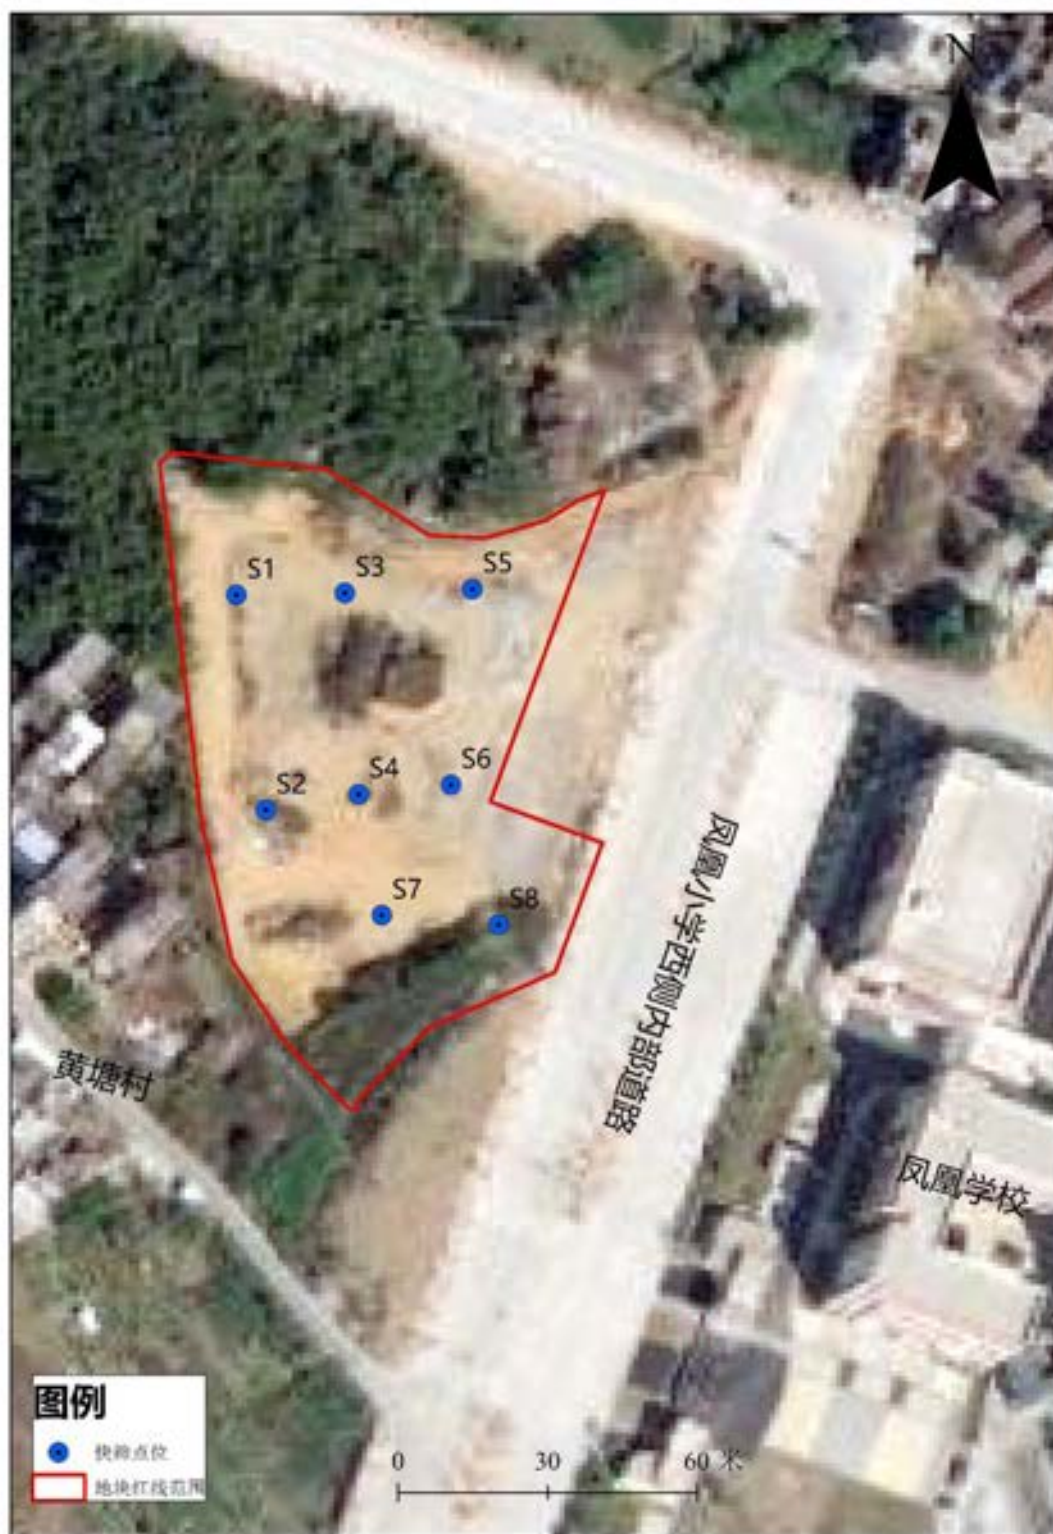
图 3.4-1 土壤 VOCs 和重金属现场快筛分布

根据地块污染识别结果，为进一步快速判断地块土壤的环境质量，我司于 2021 年 12 月 2 日在地块内进行了表层土壤(0~20 cm)的 VOCs

和重金属快速筛查检测，共布设 8 个快速筛查检测点位，快速筛查检测布点图见图 3.4-1，快速筛查检测现场照片见附件 5。

快速筛查检测结果表明, 地块各检测点中的土壤 VOCs 和重金属含量均未超过《土壤环境质量建设用地土壤污染风险管控标准(试行)》(GB36600-2018)中的第一类用地筛选值, 快筛流转单、原始记录表、现场快筛照片、检测报告见附件 3~6。

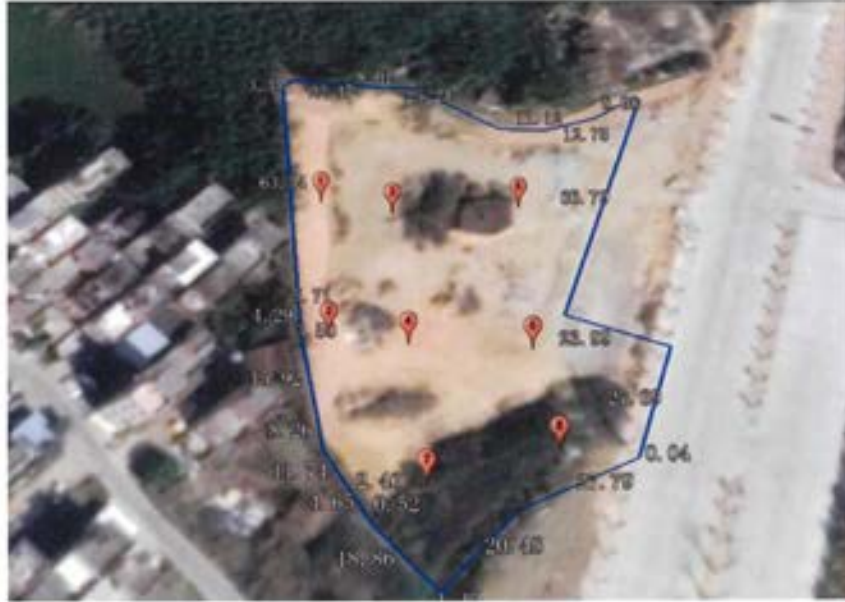
图 7-1 土壤快筛检测布点图

, 表示土壤快筛监测点
