罗定市莆塘镇政府北侧粮仓地块 土壤污染状况初步调查报告

调查单位：广东天鉴检测技术服务股份有限公司

编制日期：2023年4月

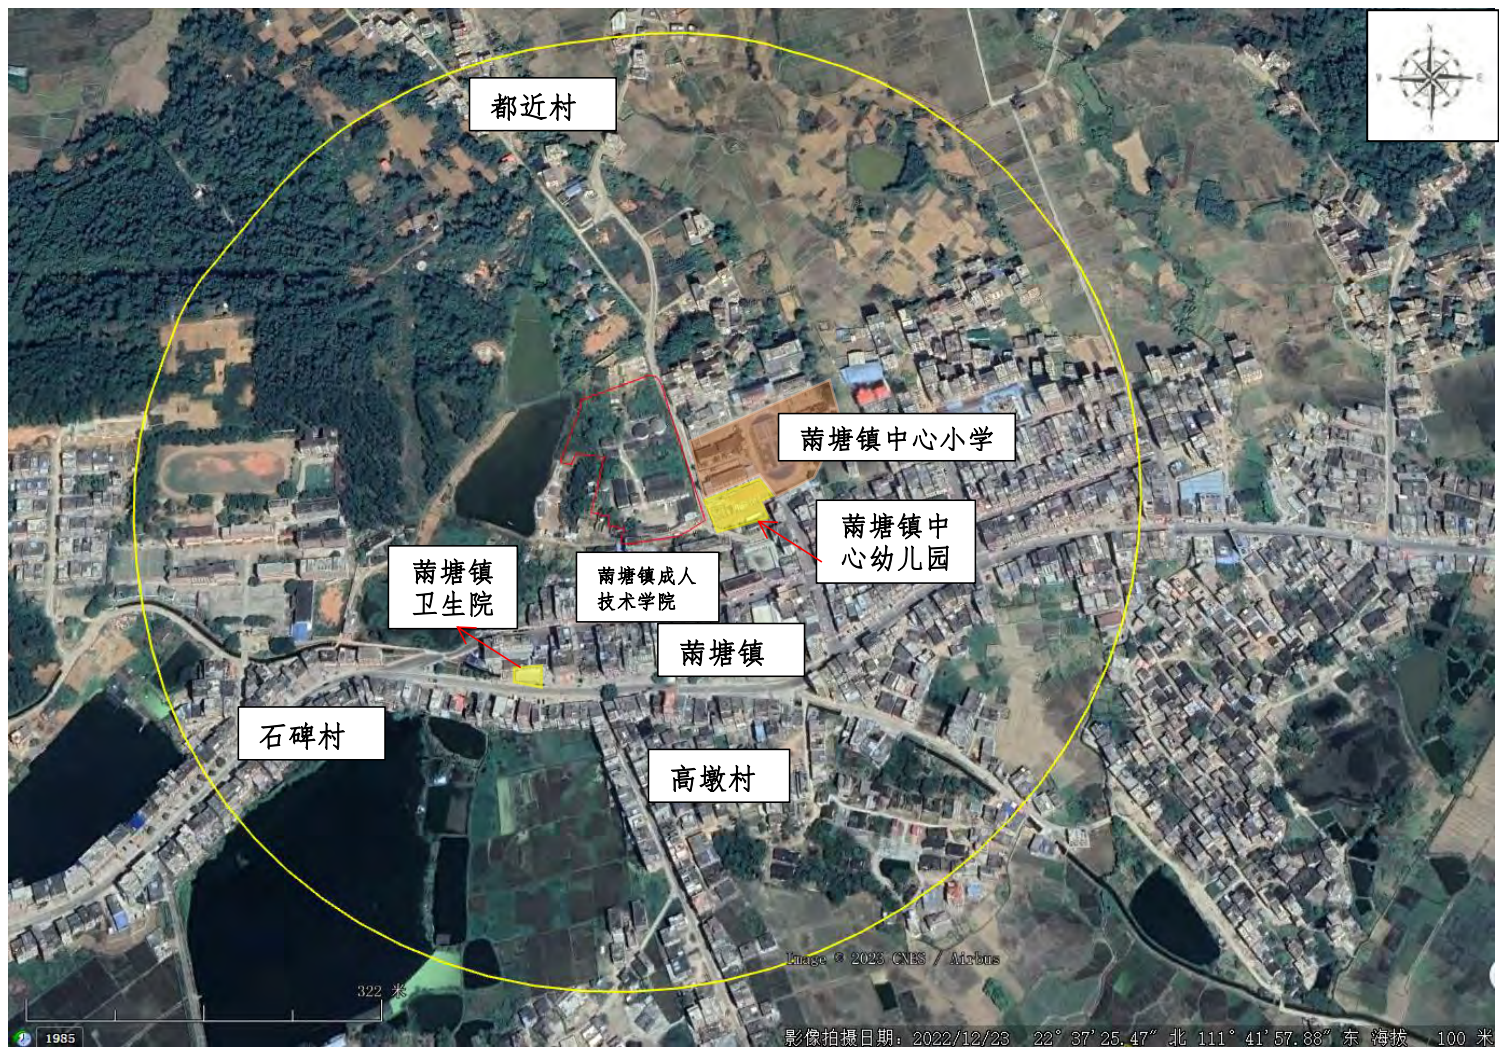
图 2.3-2 地块周边 500m 范围内敏感目标分布图

主要为生态塘、林地，东侧主要为芮塘镇中心幼儿园、芮塘镇中心小学，南侧主要为石牌村、芮塘镇成人技术学院，北面为都近村。地块周边 500m 范围内分布的敏感目标主要为地块东侧的学校、南侧的居民区及芮塘镇卫生院、北侧的居民区，无水源保护区及其他公共场所等环境敏感点。具体见表 2.3-1、图 2.3-1 和图 2.3-2。

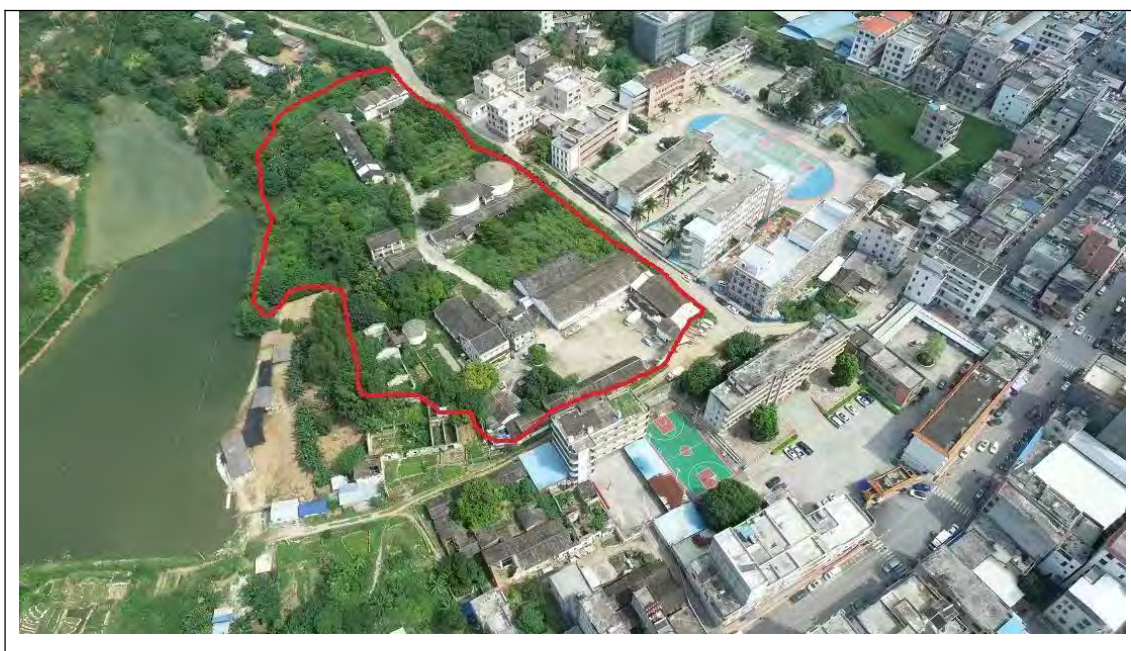
图 2.4-1 地块现状影像图

调查单位技术人员于2023年3月对地块进行现场踏勘，地块现状为空地，地块原有建筑物已拆除，原建筑砖渣就地平整堆存。地块内无明显污染痕迹，空气无明显气味，无任何建筑，原粮油管理所，也不存在污水处理厂、垃圾填埋场、垃圾焚烧厂、危险废物及污泥处理处置等市政基础设施。地块土壤中不存在工业固体废物、危废、矿渣、垃圾、建设用地污染土壤等情形。地块布局航拍见图2.4-1所示，现状照片见图2.4-2所示。
